So, endlich ist es soweit. Habe mir einen Pampa T01 Bj. ca 1955 zugelegt.

Obwohl der Pampa soweit gut läuft, habe ich mich entschlossen eine Totalrestauration durchzuführen. Sprich der Bulldog wird komplett zerlegt und technisch soweit erforderlich auf Vordermann gebracht.

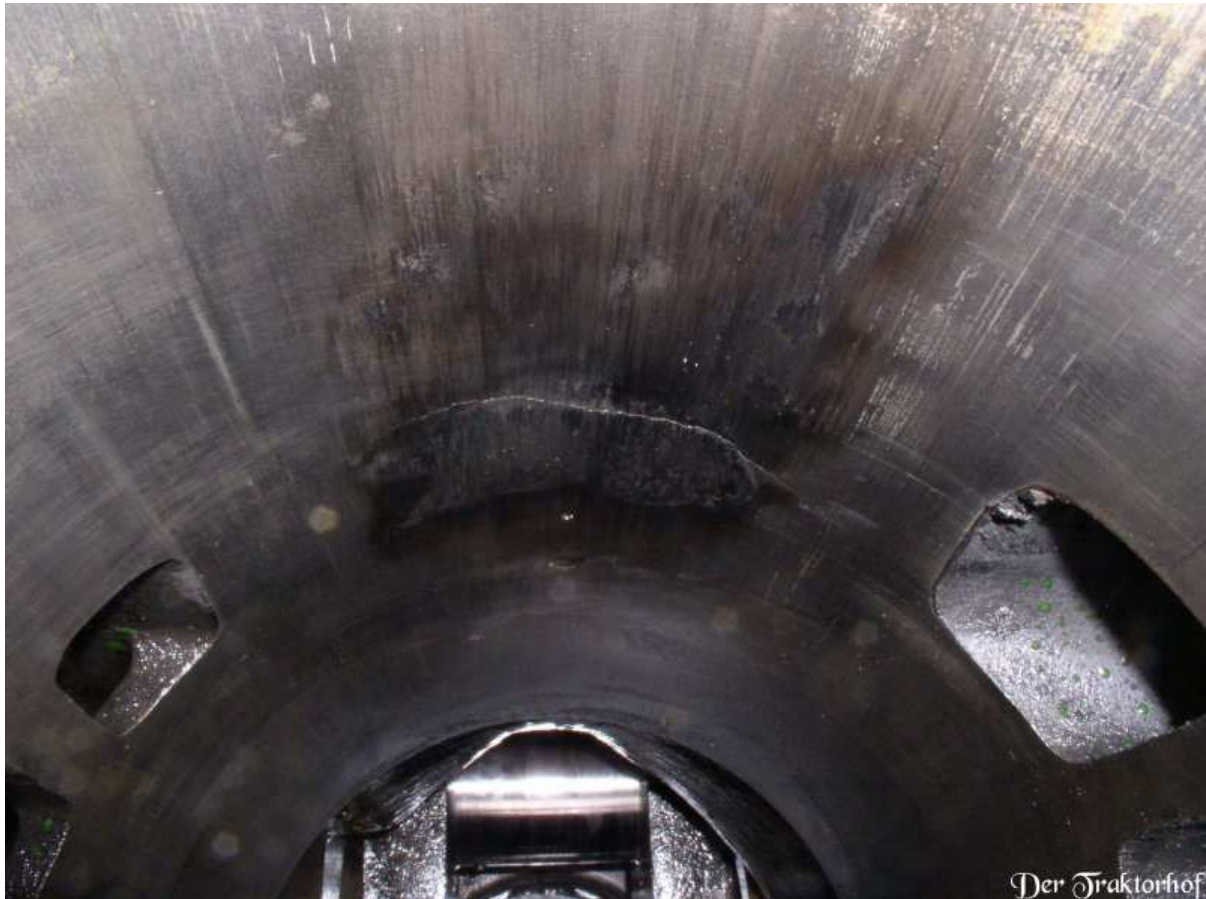
Nach dem Öffnen des Motors kam dieser Schaden zum Vorschein

Die Zylinderwand hat einen 6 bis 7 cm langen Riss. Der Kolben hat in diesem Bereich auch geklemmt. Ob der Riss jetzt durch das Klemmen entstanden ist oder umgekehrt kann ich nicht genau nachvollziehen. Auf jedenfall ist der Zylinder Schrott.

Glück im Unglück - ich wollte den Zylinder sowieso über die Winterpause ersetzen da dies bei der Restauration mangels Ersatzzylinder nicht möglich war. Hier habe ich im Frühjahr aber was aus Argentinien bekommen und auch schon Einbaufertig gerichtet. Jetzt muss ich halt leider nochmals den Bulldog zum großteil zerlegen um den Zylinder wechseln zu können.
